老朽化消火器の破裂事故

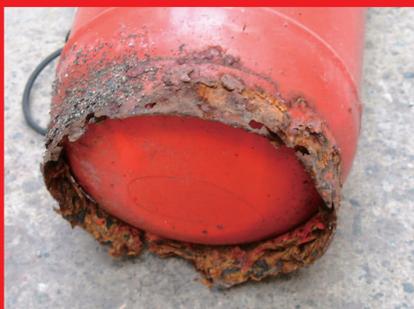
底部の腐食・老朽化

屋外に設置された消火器は、本体下部より腐食が進むことがあります。溶接部とその周辺や層状はく離の腐食などが代表的な下部の腐食です。この他にも、使用に耐えない鋭いキズや、サビを落としても腐食の残るものは危険です。

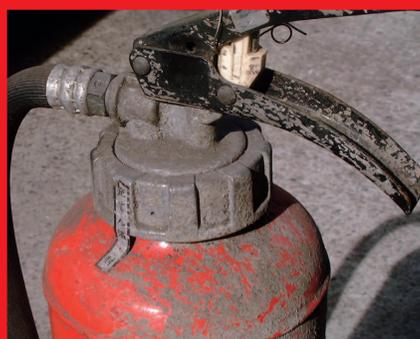
上部の腐食・老朽化

消火器上部のキャップは、老朽化によって割れやキズを生じることがあります。腐食の進行は、キャップのメッキに光沢がなくなり、シワ、スジ、表面にポツポツができてきます。ホース部との接続も腐食により劣化します。このような消火器は危険です。
